KYLMÄMANKELI ESTERI KM 80

ESTERI KM 80 on kotimainen kylmä-mankeli, joka on tehty erityisesti kiinteistöpesulan tarpeisiin.

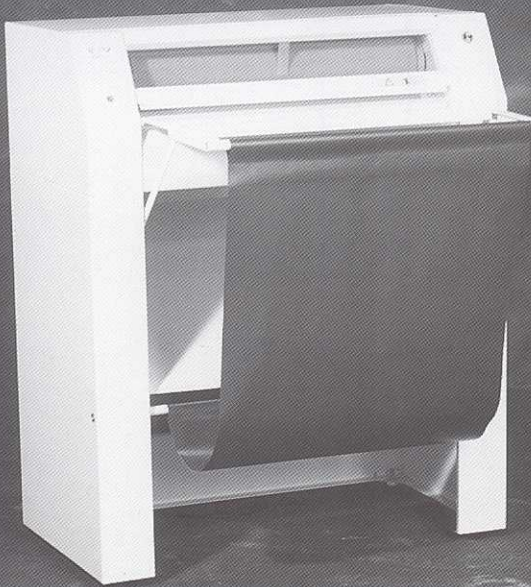
Ylikuormasuoja estää tukosten syntymisen ja mankelin ennenaikaisen kulumisen. Alumiiniset telat kestävät hyvin tekstiileistä tulevaa kosteutta.

Mankelin ainutlaatuinen patentoitu ylikuormasuoja seuraa telojen välistä etäisyyttä ja pysäyttää mankelin ennen tu-

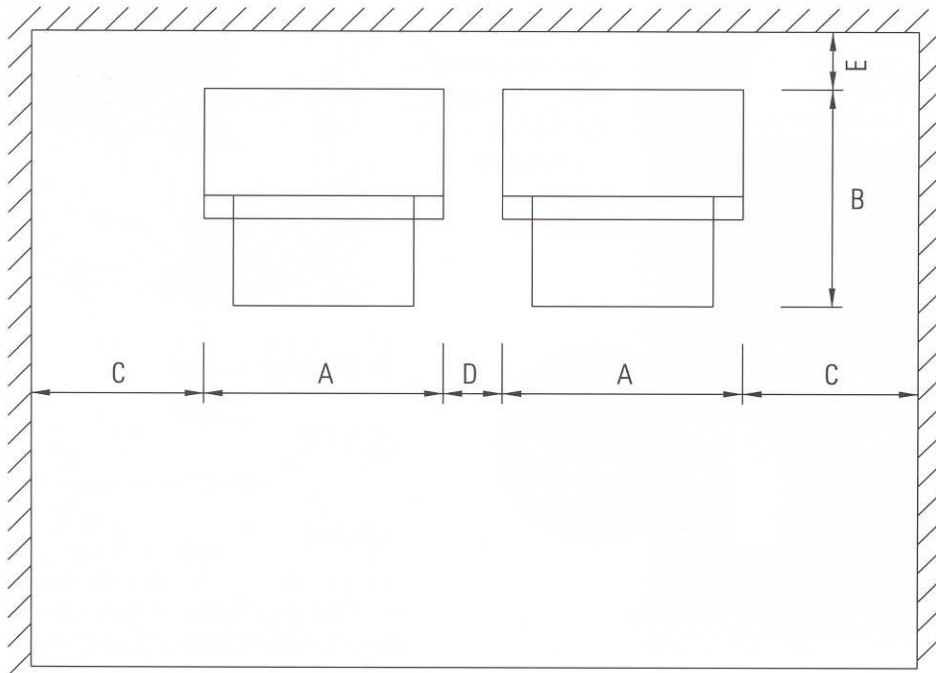
A	810
B	750
C	500
D	200
E	100

1. ohjainpaneli
2. merkkilamppu "ylikuormasuoja"
3. sähköliitettä
4. läpimankeloinnin keräysliina
5. syöttötaso

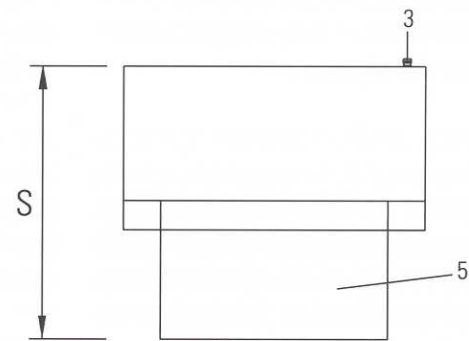
KAKSITELAINEN MANKELI

Käyttäjän syöttövirheestä syntyvä pussi, joka oikenee syötön loputtua. Jatkuvasti syötettäessä pussi laskeutuu mankelin keräilypussiin, käyttäjä saa itse tekstiilin pois.

Kahden telan ansiosta mankeliliinaa sisäänsyötettäessä ylimääräinen liina kerääntyy mankelin alla olevaan keräilypussiin. Kolmitelaisessa mankelissa ylimääräinen liina kiertyy helposti telojen väliin ja telat jäävät jumiin. Tukoksen poistaminen vaatii yleensä huollon tilaamisen.

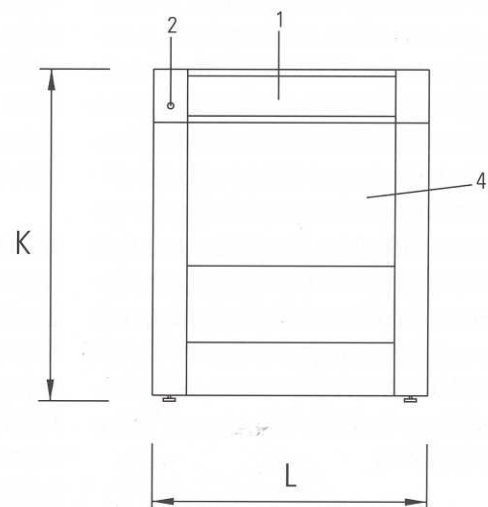
KOLMITELAINEN MANKELI

Käyttäjän syöttövirheestä syntyvä pussi, joka kiertyy telojen väliin rullaksi. Rulla pysäyttää telat ja tukoksen poistaminen vaatii yleensä huollon tilaamisen.
